## EV SIDE by SIDE復活プロジェクト——「君たちの笑顔が見たい」

### Project Report 第2回 「バッテリーケースの製作」

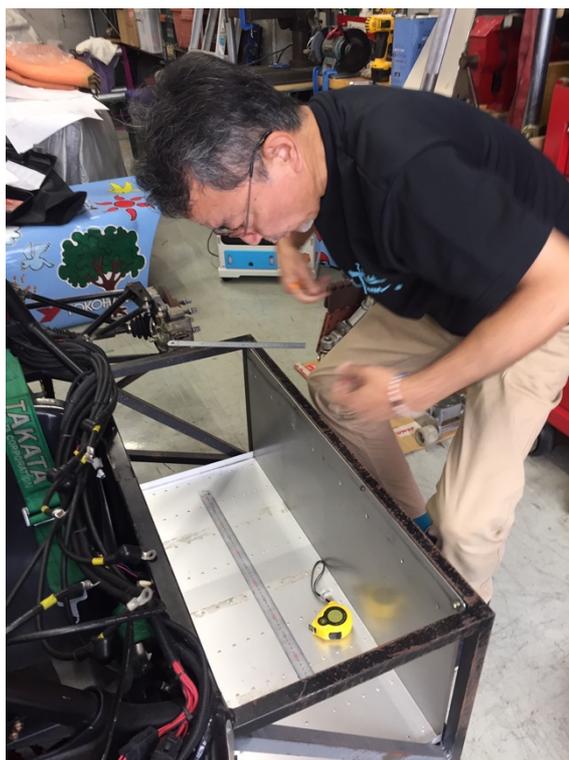
寸法を計り、ナッターを差し込む位置を決めました（この四角い部分にバッテリーが入ります）。

ラーも動かし、体には冷やした保冷剤を巻きつけ、蚊除けスプレーを噴射して、電池ケースが届くまでの間に、ケース取り付け用のナッターを埋め込みました。ナッターというのは、ナット状の筒をリベットのようにベース(のアルミ板)にクランプするものです。このナッター(ナット)を使って電池とその上に被せるケースを固定します。ちなみにケースは 3mm 厚のアルミ板ですので、万一の場合も安全です。

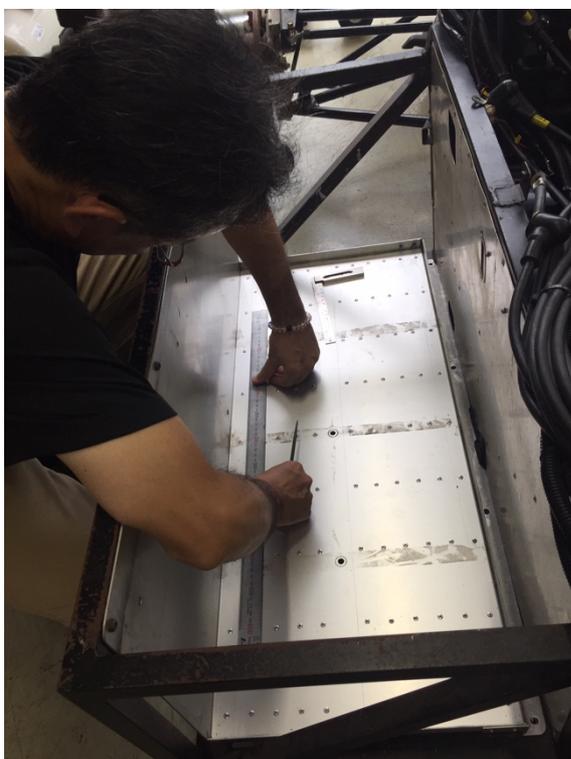
バッテリーケースを固定する位置をけがきました。

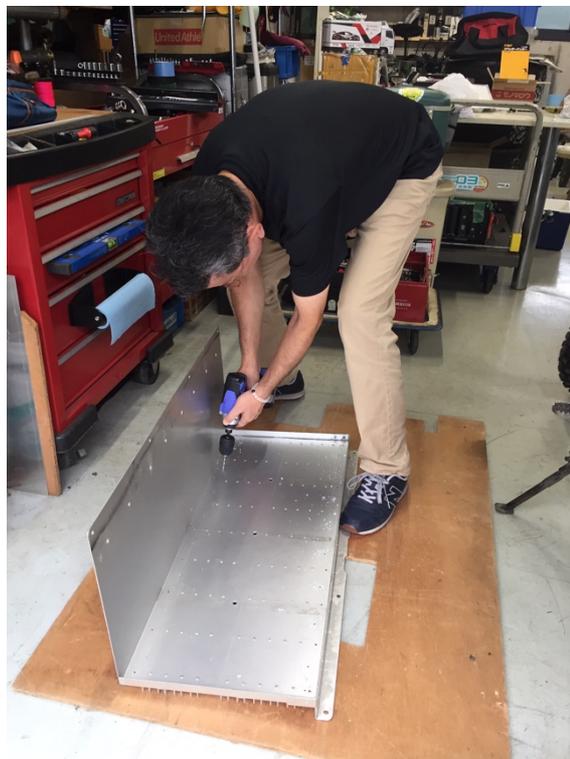
下穴をあけてからナッターをアルミパネルに差し込み工具で固定しました。

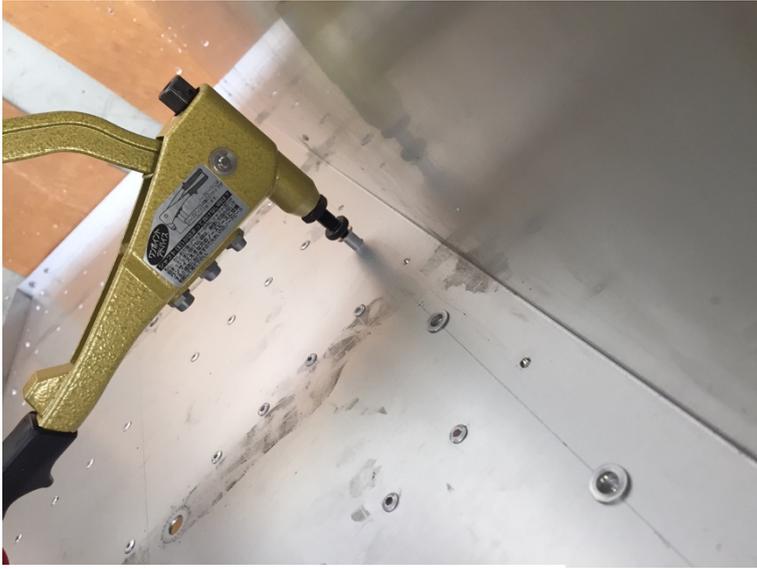
ナッターの固定作業です。

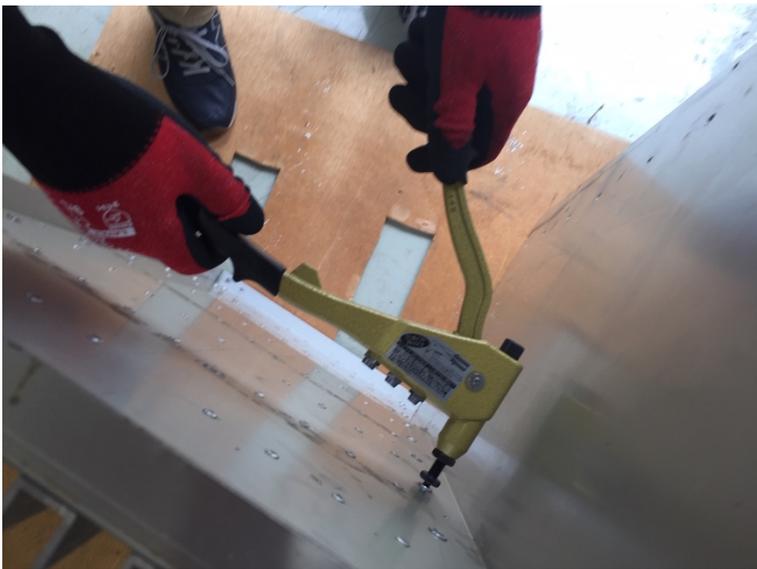
こうして両手でレバーを握るので、手は豆だらけになるのです。

と、言うのは簡単ですが、ナッターをアルミ板に打ち込むのはとても辛いのです。打ち込み具を握る掌が赤く、腫れてくるからです。それにもめげず、もうすぐ還暦を迎えるスタッフが計 30 本余りも打ちました。

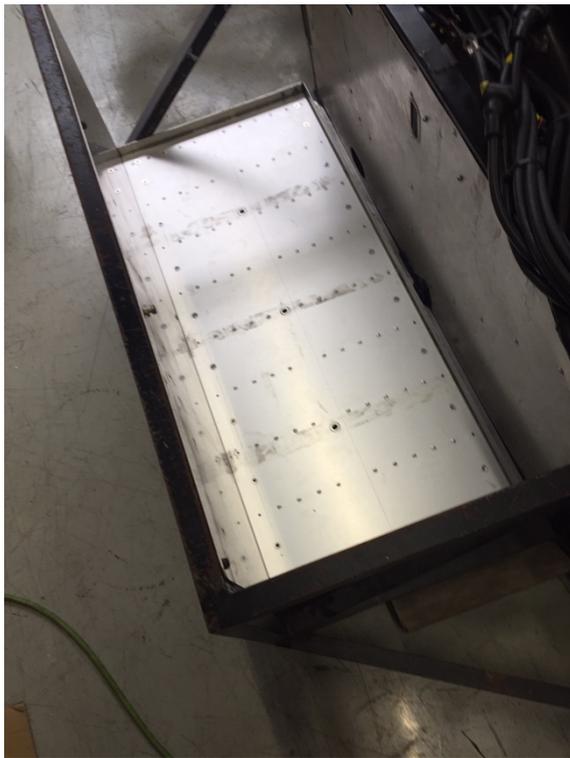
ナッター作業が終わりました。

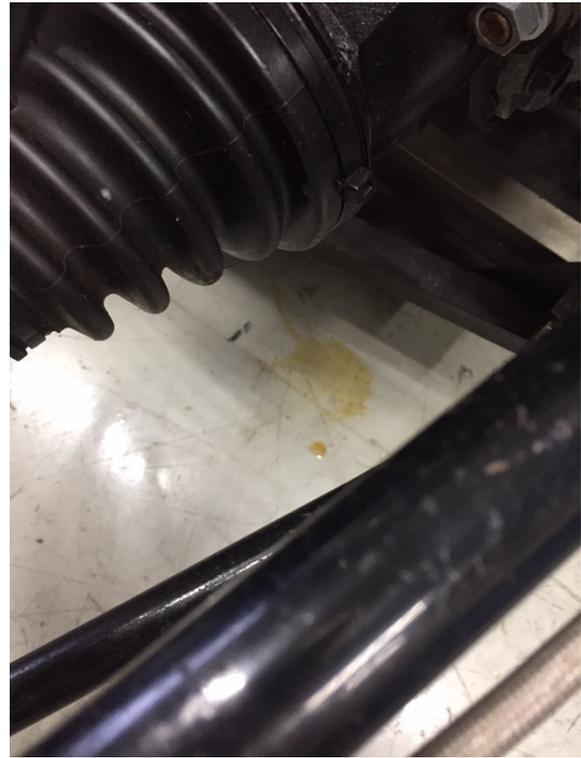
床に垂れていたオイル（黄色）。

実は、ドライブシャフト/デフケースのオイル漏れはなかったのです。丁度のその位置の床に茶色のオイルが溜まっていたのでオイル漏れかと思ったのですが、EV サイド・バイ・サイドの前にガレージに入っていたガソリン車のオイルだったのです。

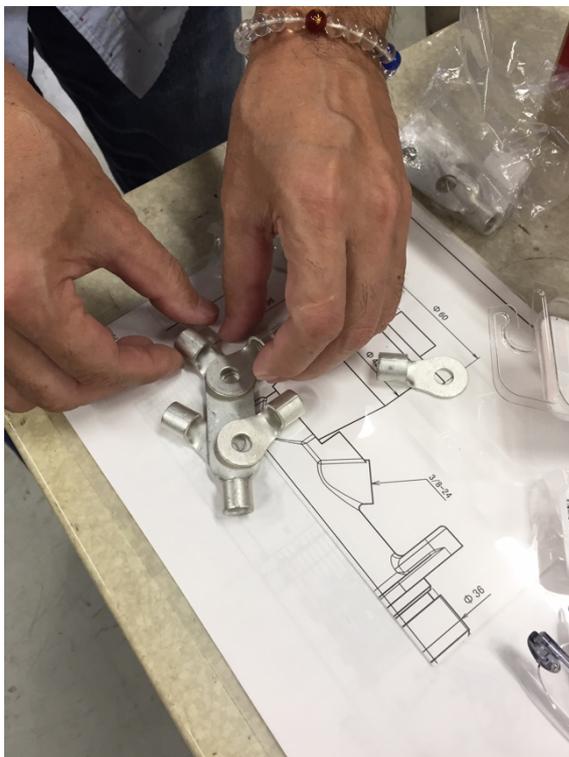
次回の作業はこれ。ケーブルに端子を圧着します。下の図はマスターシリンダーの図面。

9 月には電池ケースのパーツが納品される予定です。下旬にはモーターが回るかもしれません。それからブレーキマスターシリンダーのオーバーホール是件ですが、TAMA さんから寄せられた情報で鈴鹿市にある会社に問い合わせ、在庫が確認できました。しかし、よく観察すると、リア側のリザーブタンクのオイルが汚れていました。どうやらオイルを入れ替えば、問題は解決しそうです。
